Reducción del riesgo de inundación y mejora del entorno natural de los ríos Júcar y Moscas a su paso por Cuenca

En el marco del PIMA-Adapta (Plan de Impulso al Medio Ambiente para la Adaptación al Cambio Climático en España) del Ministerio para la Transición Ecológica y el Reto Demográfico, y liderado por la Confederación Hidrográfica del Júcar, se puso en marcha este proyecto en el año 2018, con el fin de incrementar la conectividad fluvial, disminuir el riesgo de inundación, restaurar el medio natural, mejorar la vegetación de ribera y fomentar el uso público sostenible.

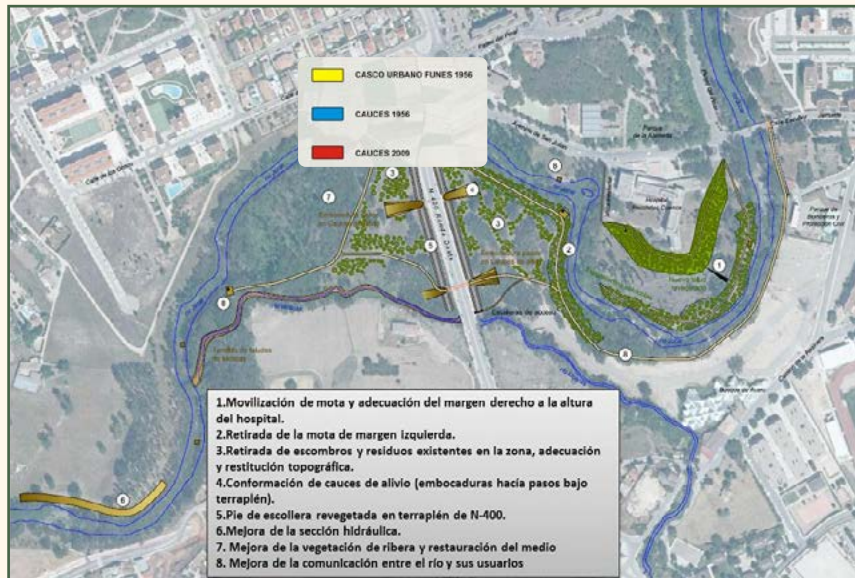
Mapa de la zona afectada por el proyecto con la localización de las acciones realizadas.
